Лавров С.Н., Лавров А.С., Чепиль В.В.

ООО «ТМ.ВЕЛТЕК», Киев, Украина

ПОРОШКОВЫЕ ПРОВОЛОКИ ДЛЯ РЕМОНТА ВАЛКОВ ЦЕНТРИФУГ ПРОИЗВОДСТВА МИНЕРАЛЬНОЙ ВАТЫ

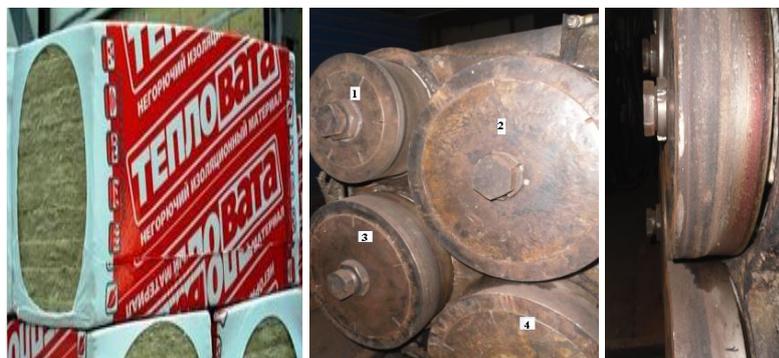
Рисунок 1 – Фото базальтовой ваты и валков центрифуги после износа

Важной задачей предприятий по производству тепловаты (минеральных плит – базальтовых полотен) является ремонт и повышение стойкости валков центрифуги (рис. 1).

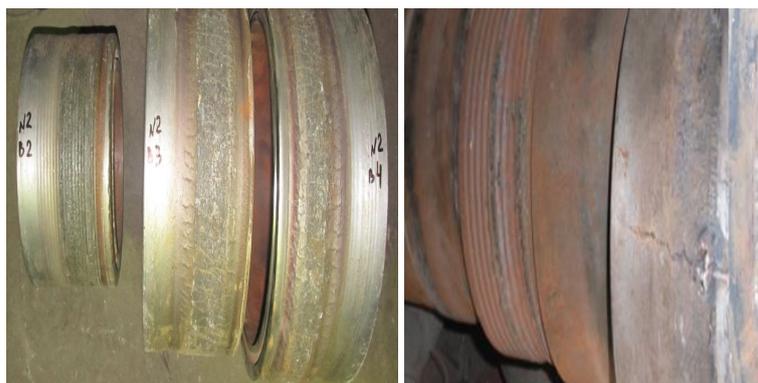
Рисунок 2 – Изношенные валки центрифуг

Валки работают при высоких температурах (расплавленный базальт попадает на 1–2 валок при температуре 1250–1470 °С) в сочетании с абразивным износом (рис. 2). Охлаждение валков выполняется водой, подаваемой внутрь валка.

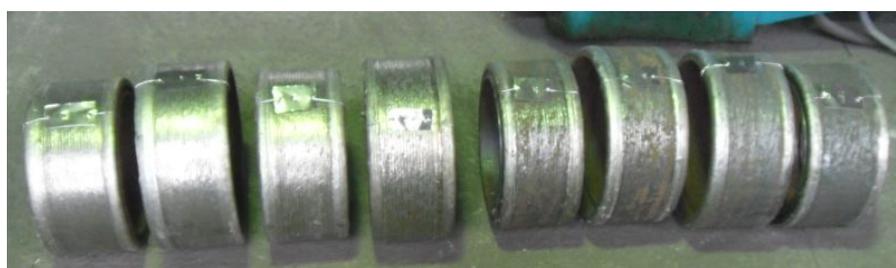
Рисунок 3 – Валки, наплавленные проволоками Велтек-Н215S, Велтек-Н225S

Специалистами нашего предприятия разработаны две марки порошковых проволок для восстановительной наплавки валков центрифуг (Велтек–Н215S, Велтек–Н225S) с легированием наплавляемого металла хромом, никелем и молибденом (рис. 3).
