ИСПОЛЬЗОВАНИЕ СБОРНОГО ЖЕЛЕЗОБЕТОНА ПРИ СТРОИТЕЛЬСТВЕ ОБЪЕКТОВ МИНСКОГО МЕТРОПОЛИТЕНА

А.В. Устинович

Завод ЖБИ УП «Минскметрострой»,

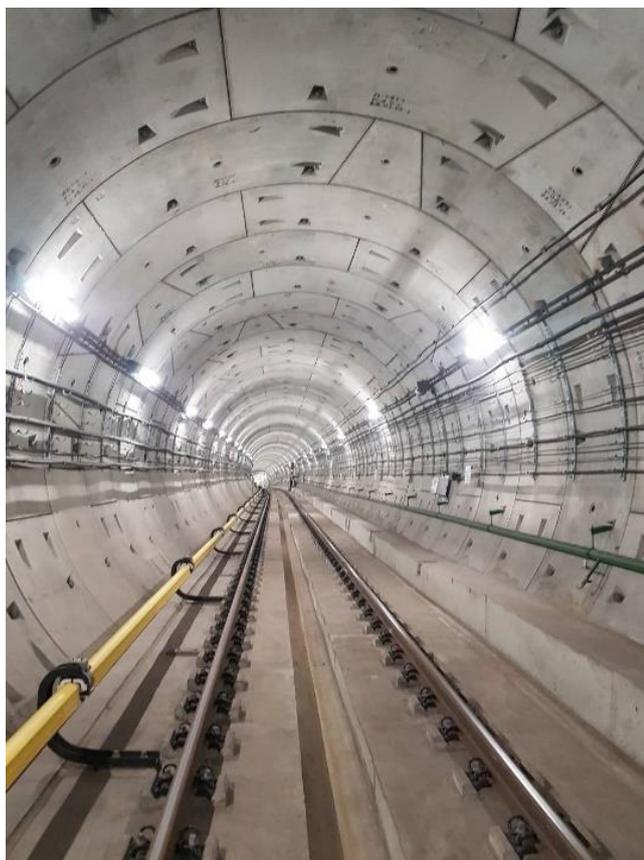
При устройстве перегонных тоннелей тоннеле-проходческим механизированным комплексом (ТПМК) создаётся тоннель круглого сечения (рисунок 1) наружным диаметром 6,0 м стенки которого состоят из железобетонных тубингов высокоточной тоннельной обделки, изготавливаемых на предприятии в соответствии с требованиями [1]. В сборе кольцо обделки включает в себя четыре прямых тубинга, один замковый и два прилегающих к нему. Преимуществом такого способа в сравнении с ранее использованными является более высокая скорость проходки, до 12,0-15,0 м в сутки, а за счёт использования резиновых уплотнителей, устанавливаемых в виде рамок в заводских условиях в тубинги, достигается высокая герметичность конструкции тоннеля.

Рис. 1. Перегонный тоннель из железобетонных тубингов высокоточной тоннельной обделки

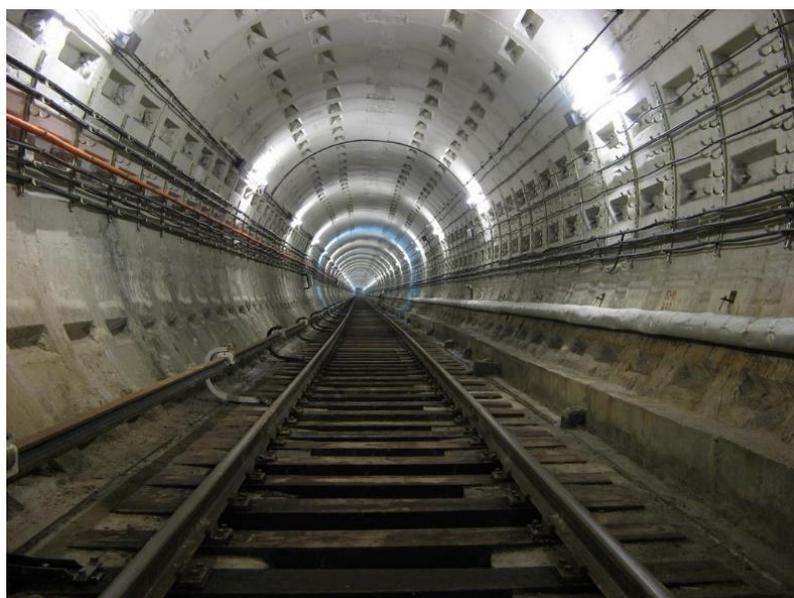
Полностью отказаться от старых технологий проходки тоннелей (использовались при строительстве первых двух линий) не получилось. Короткие пешеходные соединительные и перегонные тоннели устраивали с использованием немеханизированных щитов. Это было обусловлено экономической целесообразностью использования менее производительной технологии. В этом случае для устройства тоннеля использовалась тоннельная обделка другой конфигурации и меньших габаритных размеров. Наружный диаметр составляет 5,5 м, а кольцо в сборе включает в себя шесть тубингов и один лотковый блок. Длина кольца составляет 1,0 м.

Рис. 2. Перегонный тоннель с использованием тоннельной обделки старого образца

Данный тип конструкции тоннеля обладает рядом недостатков: низкая производительность при возведении тоннеля, не высокая герметичность и тд. Производство тубингов осуществляется в соответствии с требованиями [1] кассетным способом в заводских условиях.

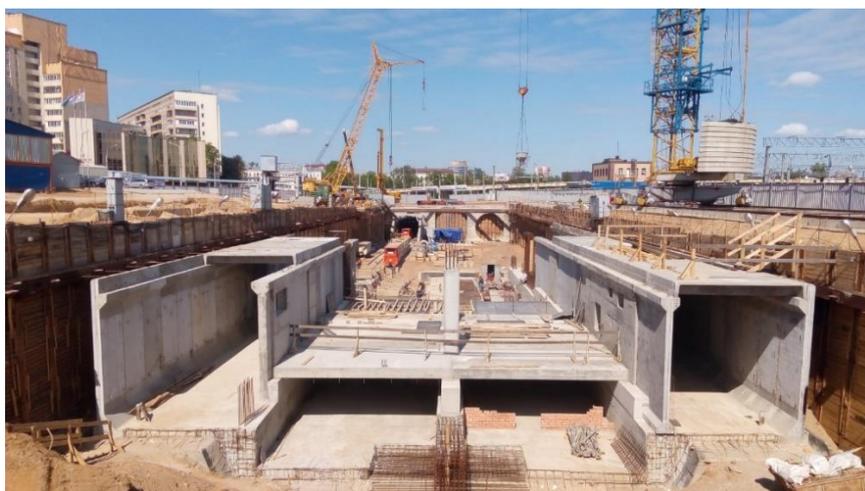
Пристанционные сооружения, тупики, ветка съезда сооружаются открытым способом. В качестве ограждающих конструкций (стен) используются стеновые блоки различных типоразмеров и конфигураций (рисунок 3). Стеновые блоки могут быть с выпусками арматуры, предназначенными для последующего устройства монолитной конструкции, так и без выпусков, с консолью и без её. По верх стеновых блоков монтируются плиты покрытия [2].

Рис. 3. Станция «Вокзальная»

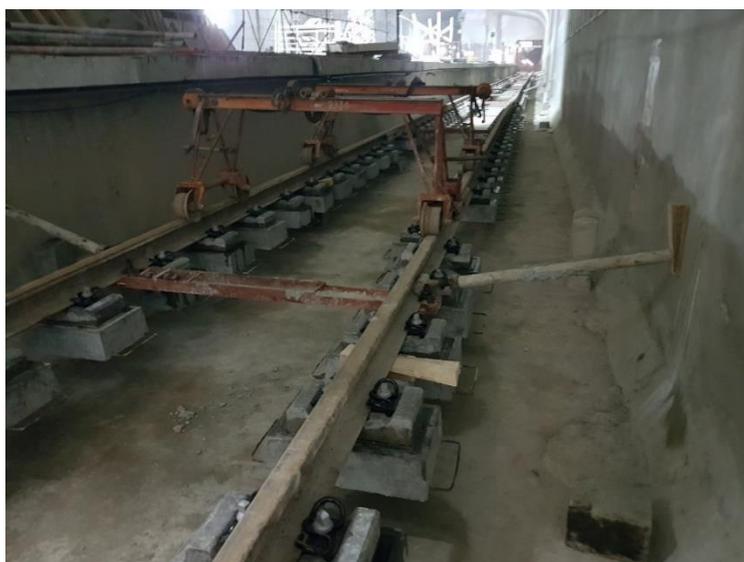
В качестве элемента верхнего строения пути фиксирующего рельс и позволяющий снижать вибрацию от подвижного состава на тетьей линии Минского метрополитена использовались виброизоляционные блоки упругого крепления рельсового пути БВ2-М [3] (рисунок 4). Они использовались вместо деревянных шпал, широко распространённых на первой и второй линии Минского метрополитена. Проведённые натурные испытания в тоннеле показали их эффективность в гашении вибрации, возникающей при движении метрополитена [4].

Рис. 3. Подготовка верхнего строения пути на блоках БВ2-М к бетонированию

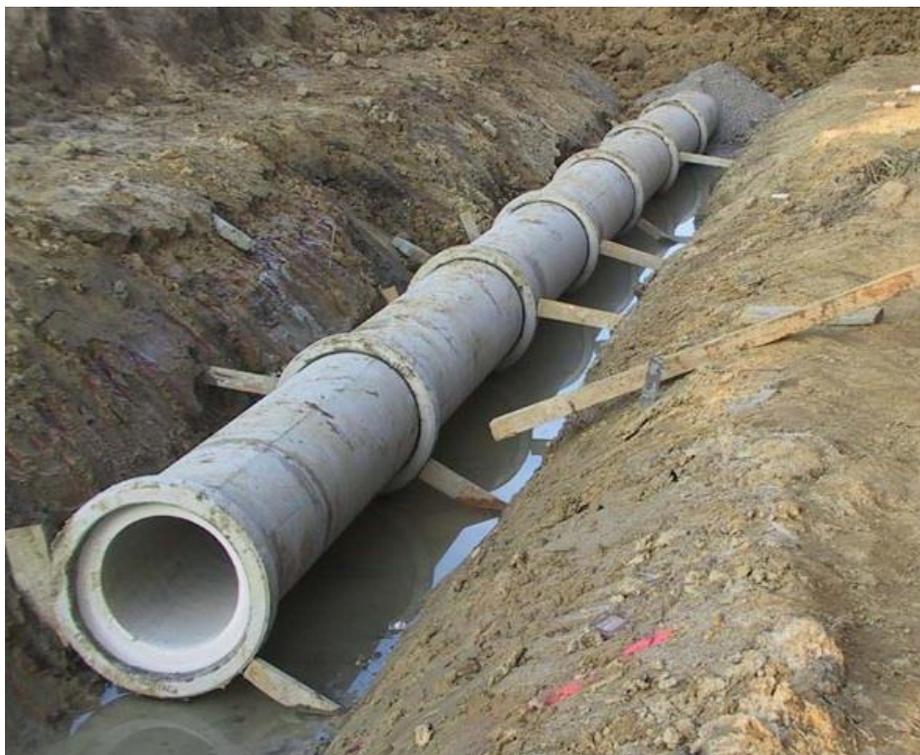
Также необходимо не забывать, что перед устройством котлованов, в которых в последствии ведётся строительство объектов метрополитена, необходимо произвести перенос всех коммуникаций с пятна застройки. Для этих целей используются различные железобетонные изделия: лотки для прокладки теплотрасс, крышки и др. Отдельно необходимо отметить использование труб бетонных и железобетонных безнапорных с интегрированными уплотнителями. Использование данных изделий позволяет снизить затраты на устройство стыковых соединений трубопроводов и большую герметизацию стыкового соединения.

Рис. 5. Безнапорный трубопровод

Наибольшее распространение получили трубы железобетонные при производстве которых на современных установках используется арматурный каркас [5]. Однако проведенные исследования показывают, что в трубах диаметром от 300 мм до 600 мм и до 3-й группы по несущей способности при производстве по технологии радиального прессования возможно исключение арматурного каркаса. При этом несущая способность бетонных изделий остаётся на прежнем уровне. Это достигается за счёт более плотной структуры бетона. Отсутствие арматурного каркаса позволяет снизить затраты на производство изделий (стоимость материалов, трудозатрат на производство каркаса, амортизации оборудования) и как следствие на устройство трубопроводов.
