КОСТЕЛ ВОЗНЕСЕНИЯ ДЕВЫ МАРИИ В ДУБРОВО: К ВОПРОСУ СОХРАНЕНИЯ И РЕСТАВРАЦИИ ИСТОРИКО-КУЛЬТУРНОГО НАСЛЕДИЯ

Колосовская А. Н.

кандидат архитектуры, доцент,
Белорусский национальный технический университет

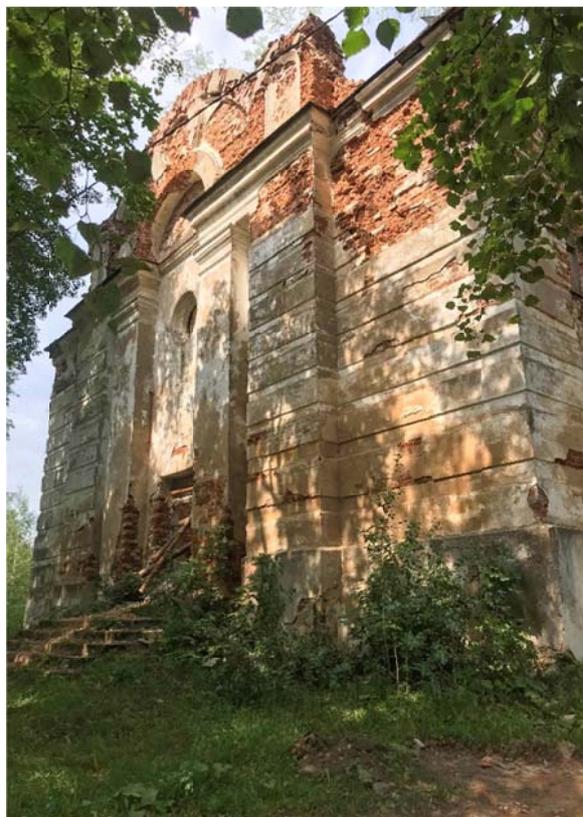
Рис. 1. Главный фасад костела

Главный фасад по горизонтали трехчастный с выступающей на длину кирпича центральной частью, завершался полуциркульным фронтоном (рис. 1).

Тимпан фронтона по вертикальной оси декорирован полуциркульной декоративной нишей, над ней – круглой нишей. На фронтоне сохранилась декорация в виде тонко профилированных плоских ниш с циркульным рисунком, выполненным в технике сграффито. Над входным порталом циркульного очертания (не сохранился, остался след на стене), обрамленным пилястрами дорического ордера, по центральной оси расположено круглое окно. Других окон на главном фасаде нет. Главный фасад до профилированного карниза декорирован широкими выступающими полосами, не затрагивающими дорические пилястры.

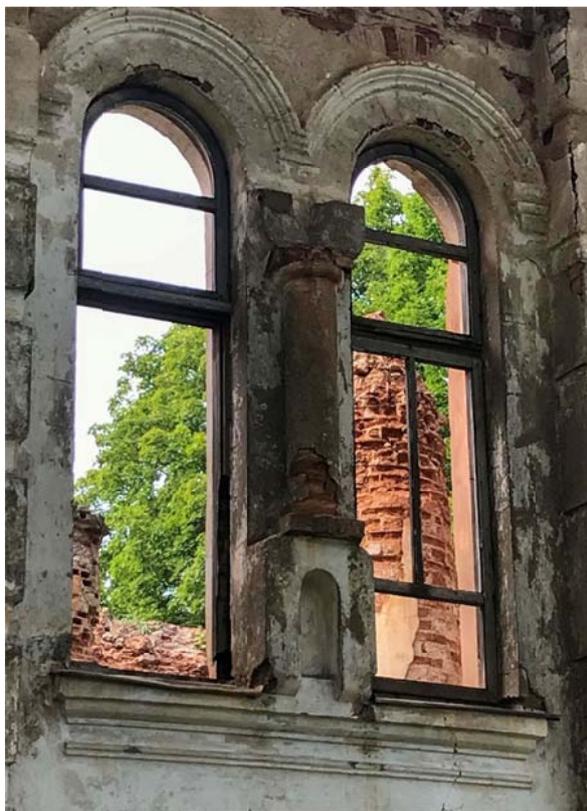
Рис. 2. Фрагмент фасада костела.
Окно-бифориум

Боковые фасады прорезаны шестью окнами-бифориумами по три окна на каждом фасаде. Окно состоит из двух проемов полуциркульного очертания, разделенных колонной с граненой капителью, и размещено в нише с лучковым очертанием (рис. 2).

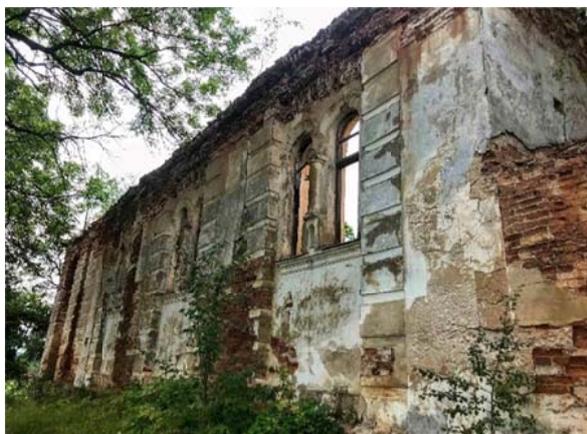
Рис. 3. Боковой фасад костела

Завершения проемов декорированы тонко профилированным сдвоенным карнизом арочного очертания с гирьками³. На боковых фасадах сохранилось декорация оконных простенков в виде широких продольных полос. Боковые фасады в части, соответствующей в интерьере притвору, содержат оконные проемы: круглое, над ним – прямоугольное с полуциркульным завершением (рис. 3).

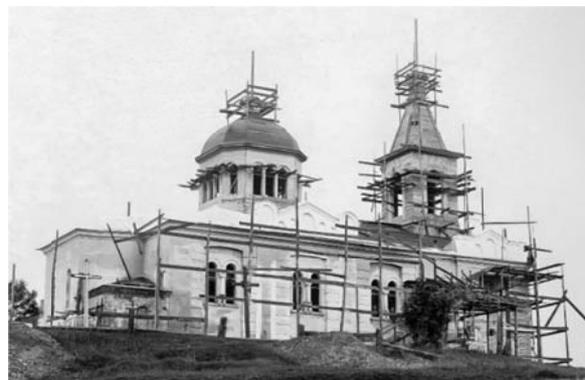
Рис. 4. Боковой фасад костела.
Фото начала XX в.

Сохранилась фотография костела начала XX в., на которой видны результаты перестройки в православную церковь (рис. 4) [9].

После разделов Речи Посполитой в конце XVIII в. и присоединению белорусских земель к Российской империи, костел был отдан православной церкви, а 1868 перестроен по православным канонам. В 1921–1939 гг. Дуброво было на польской территории, а здание передано католикам.
