Редакция продолжает публиковать серию статей доктора архитектуры, заведующего кафедрой «Архитектура жилых и общественных зданий» Белорусского национального технического университета, собирателя архитектурного наследия земли белорусской Сергачева Сергея Алексеевича на общую тему «Народное зодчество Беларуси».

НАРОДНОЕ ЗОДЧЕСТВО БЕЛАРУСИ: «КАМЕННІ НА ЗАМАК»

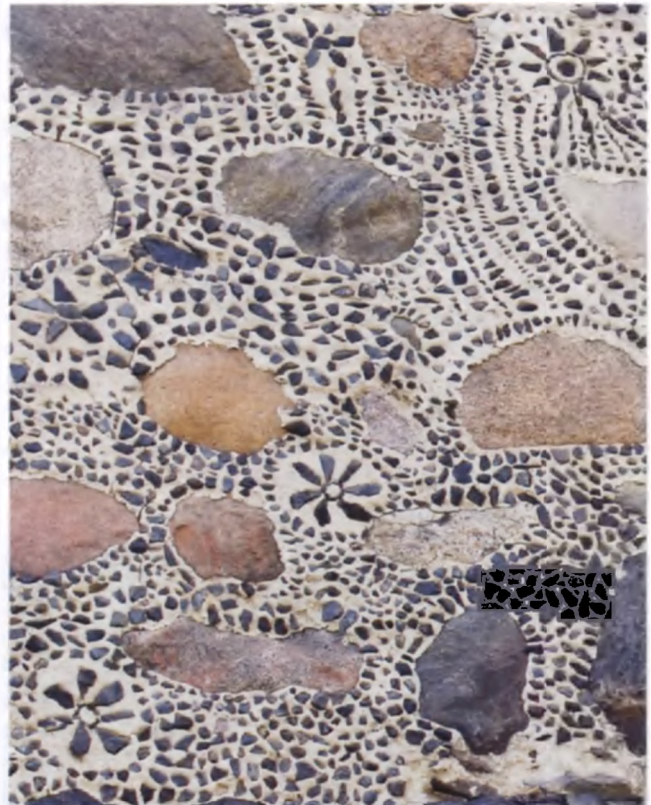
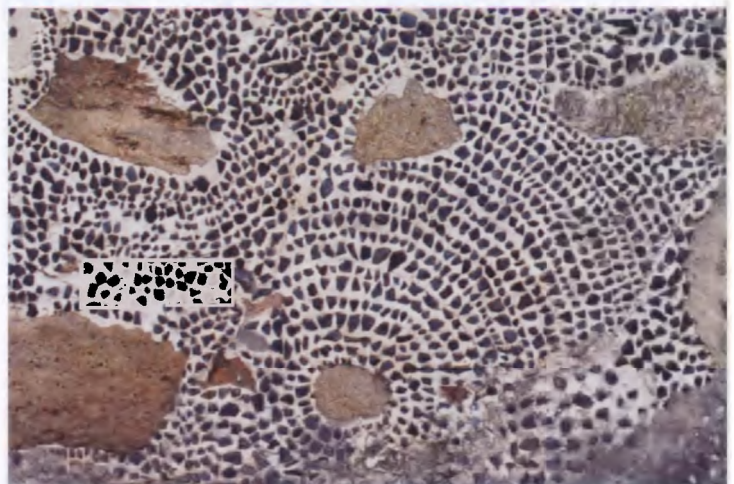
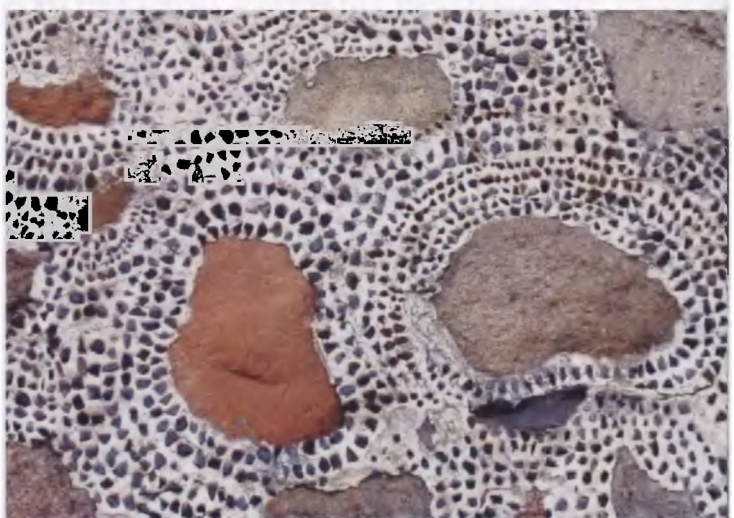
Рисунки 7–9. Костел Божьего Тела в Браславе (1824).
Фрагменты декорации стен

Особенность старых стен этого сооружения в том, что внешняя поверхность стен формировалась камнями, уложенными на известку, в которую между камнями втоплены небольшие камешки — колотые кусочки магматических пород, обычно темного цвета (рисунки 7–9). Эти кусочки щебня размером в 1–3 см размещены, на первый взгляд, хаотично. Но при внимательном рассмотрении выявляются определенные закономерности, указывающие, что это не просто технический прием, направленный на укрепление кладки, а декоративное убранство здания. Наиболее распространенный прием декора — размещение мелких камешков на стене россыпью, которая более или менее равномерно заполняет

участки стены между камнями. Часто россыпь упорядочивали, создавая ряды камешков, напоминающие цепочки, а также ряды, порой концентрические, которые окаймляли валуны. При этом иногда ряды камешков черного цвета чередовались с рядами красно-коричневых камешков. В эти цепочки встроены главные сюжеты декора — «солнышки» (22 на восточной — алтарной стене, и 7 на боковой — северной). На боковой стене расположены самые сложные варианты. «Солнышки» отличаются один от другого решением центра (1 камешек, колечко из камешков, камешек с колечком и др.). Число солнечных лучей также различно — от 5 до 13. Почти все «солнышки» окаймлены кольцом из камешков, а в трех случаях — двойным кольцом. Используются и другие солярные сюжеты, более отдаленно напоминающие солнце.

Здание строилось в два этапа. Первое здание, возведенное из камня в 1824 году, было перестроено в 1892 году в основном для увеличения его местимости. Изменились размеры храма и его объемное решение, над входом появилась башня. Конструктивное решение стало традиционным для конца XIX века — колотый камень, с выложенными красным кирпичом оконными и дверными проемами, углами, карнизами. Но часть речных стен алтарной части, с востока и севера, была сохранена и включена в новую структуру. Эти стены тоже сложены из колотого камня на известке, но декорированы в отличие от новых конструкций мозаичными южетами.

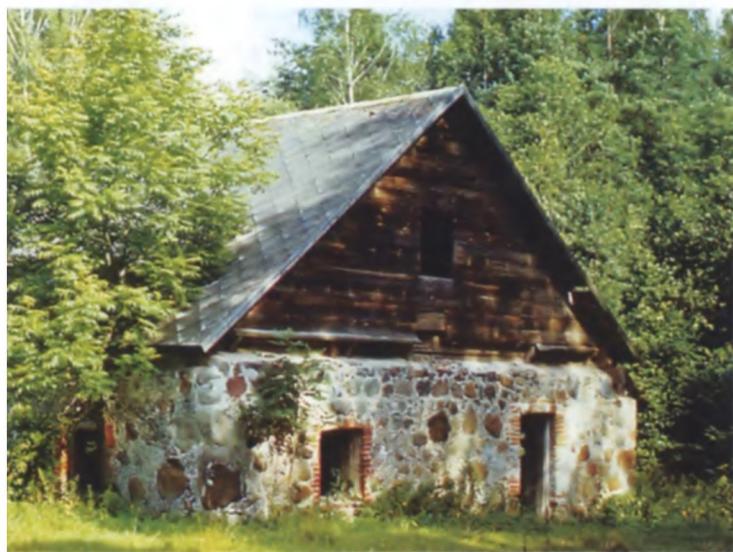
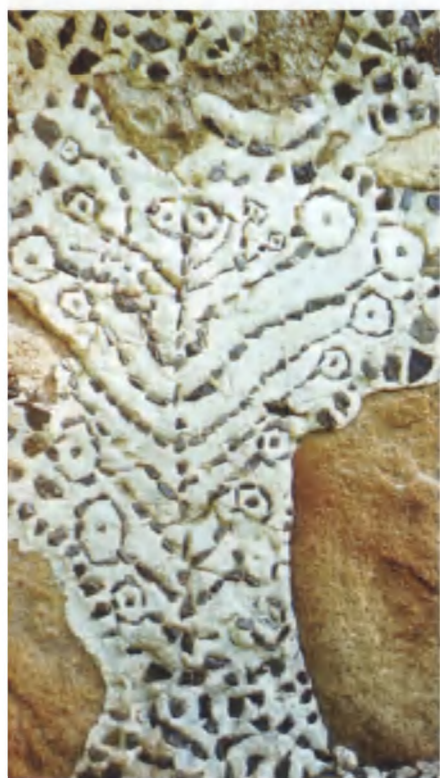
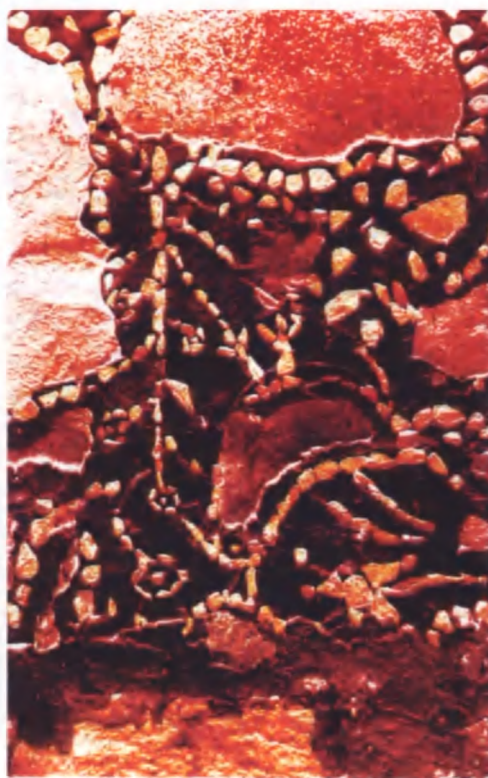
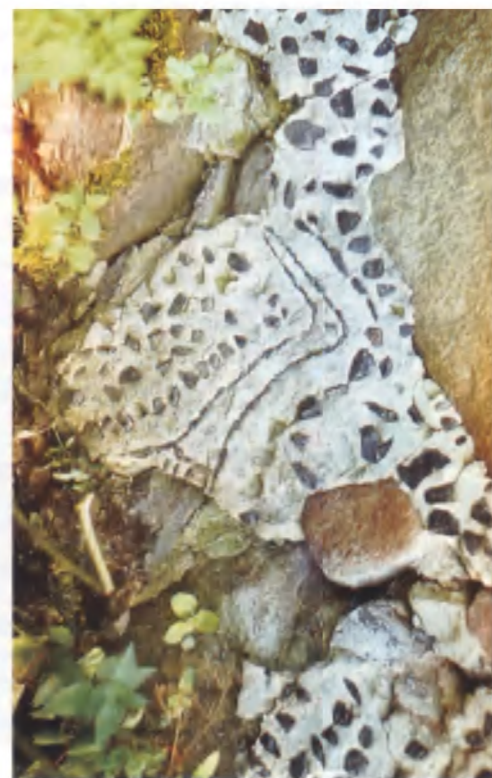
Рисунки 10–13. Водяная мельница в Зарачье Браславского района (1820-е). Фрагменты декорации стен

Мельница была построена из собранных на полях валунов на известковом растворе. Каменные стены завершались поясом из двух венцов, на которые опиралась двускатная крыша.

Здесь также можно было увидеть выложенные из камня солнышки, цветы, веточки цветов, цветы в вазонах, цветущее растение, на котором сидит птичка (рисунки 10–13). Причем если для воспроизведения растения использовались только кусочки щебня, то для изображения птицы строитель подобрал два небольших камня самой кладки, проступающие через известковый раствор. Боковой фасад, несколько отдаленный от зрителей, был проще — только россыпи камешков и цепочки из них между валунами. Зато имелся новый изобразительный сюжет — небольшая елочка. А вот боковой фасад со стороны подъезда к мельнице радовал сложными солнышками, изящно изогнутой между валунов веточкой с цветами и совершенно неожиданным, у самой земли, изображением аиста — популярным образом из народного фольклора.

Рассматривать стены мельницы, можно было, пожалуй, бесконечно, все время открывая новые, не замеченные ранее сюжеты и мотивы. Изображения, безусловно, просты и наивны. Но солнце, цветы и птицы всегда символизировали добро, счастье, благополучие. Поэтому зрителя не оставляло ощущение жизнерадостности и оптимизма, присущие вообще народному искусству.

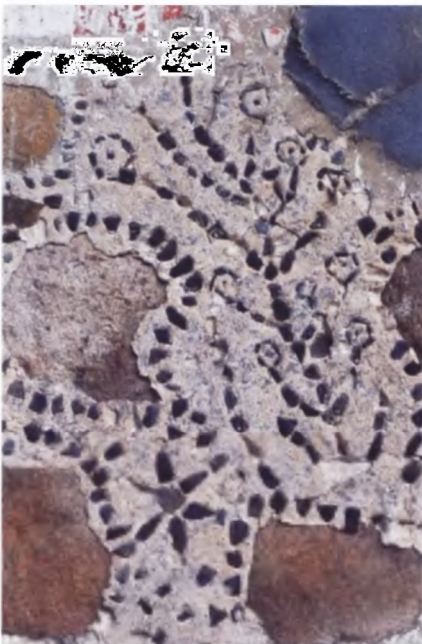
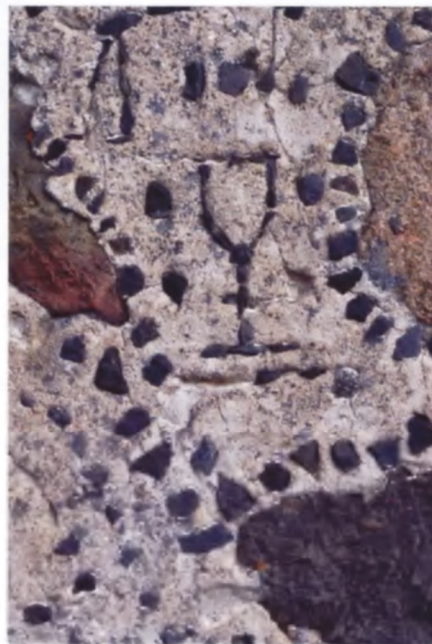
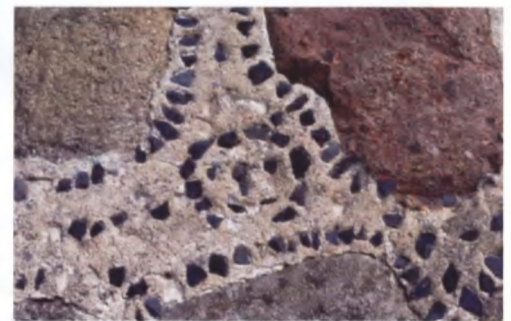
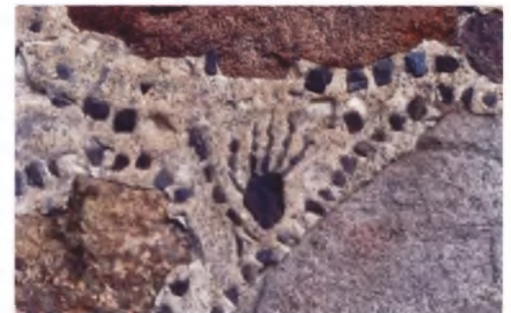
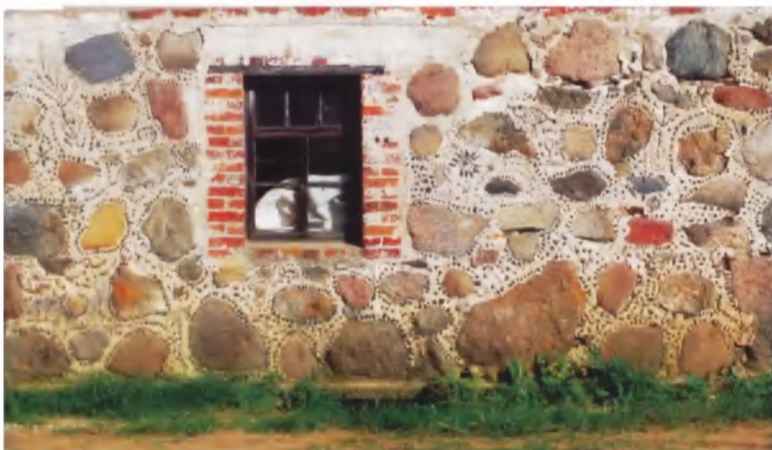
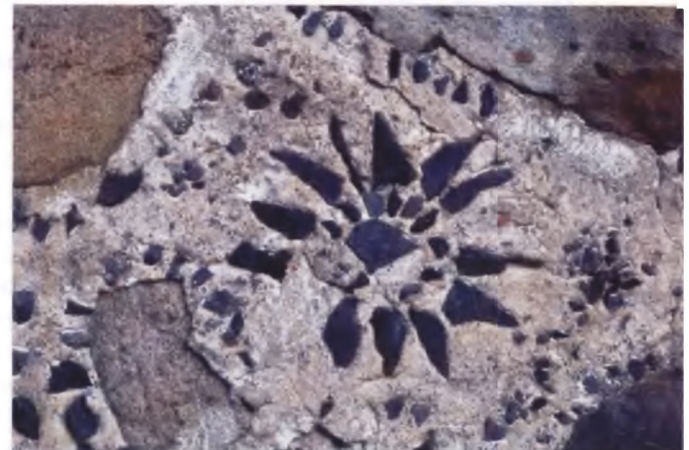
Рисунки 14–19. Амбар в Погоще Браславского района (1820-е). Фрагменты декорации стен

В бывшем имении сохранилось несколько крупных размеров хозяйственных строений, возведенных из камня. Декоративное убранство их стен создается обычной россыпью мелких камешков по известки. Но одна постройка — амбар, хотя и неоднократно перестроенный, размещавшийся в парковой зоне, на берегу озера, выделяется разнообразием сюжетов декора. При этом больше внимания было уделено фасаду, который лучше просматривался со стороны панского дома. На стенах можно встретить уже знакомые сюжеты: цветы, цветы в вазонах, веточка с цветами, солнышко, елочка (рисунки 14–19). Все изображения сложные, динамичные, выложены из специально подобранных камешков. Привлекают внимание

и новые сюжеты: ладонь, улыбающаяся рожица в короне, изображения курицы и лошади, чарка. Кстати, есть изображения чарки, дополненные изображениями винных штофов разных размеров. Очевидно строители так своеобразно фиксировали одну из форм платы за работу или просто угощение, которым их порадовал хозяин усадьбы. На северном фасаде выполнены самые сложные, из известных, изображений елочек. Это сооружение из-за рельефа на восточном фасаде становится двухэтажным, и строители учитывали это обстоятельство, размещая мозаичные изображения только внизу, на уровне глаз. Эти изображения просты и наивны. Но солнце, цветы и птицы всегда символизировали добро, счастье, благополучие, поэтому в полной мере в архитектуре этих зданий выражены ощущения и пожелания жизнерадостности и оптимизма, присущие вообще народному искусству. Важно и то, что это были художественные решения, не заимствованные где-то, не перенесенные в Беларусь из других стран, как, например, присущие каменным зданиям элементы декора классической архитектуры, а созданные здесь, на белорусской земле.

В этих постройках умелое и изобретательное использование особенностей материала стало основой художественного решения. Здесь контраст используется многообразно: плоскости колотого камня противопоставлены известковой поверхности; щебень своими размерами резко отличается от достаточно крупных валунов, из которых сложены стены; остроугольные формы щебня контрастируют с округлыми контурами валунов; кусочки щебня всегда темные, почти черные, а цветовая палитра

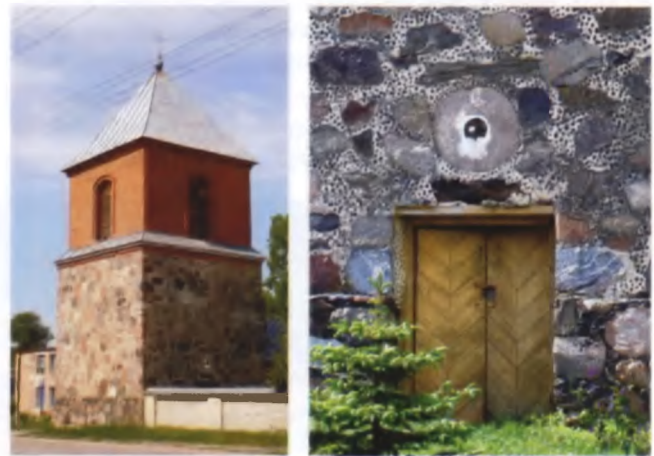
Рисунки 22–23. Колокольня в Волколатах Докшицкого района, конец XIX века

зово Свислочского района (XIX век) густо вставлены черепки керамики, причем именно чернолощеной, изготавливаемой только в этом регионе Беларуси и являющейся несомненной особенностью местной культуры. А стены колокольни в Больших Жуховичах Кореличского района декорированы кусочками своей, местной коричневой керамики. В стену часто вставляли обломки мельничных жерновов, а то и целый, но уже пришедший в негодность жернов — колокольня в Волколатах Докшицкого района, конец XIX века (рисунки 22–23).
