## ПОВЫШЕНИЕ НАДЕЖНОСТИ МОЩНЫХ ТРАНЗИСТОРОВ ПРИ ЦИКЛИЧЕСКОМ ВОЗДЕЙСТВИИ ТЕМПЕРАТУРЫ

**Волкенштейн С.С.<sup>1</sup>, Солодуха В.А.<sup>2</sup>, Соловьев Я.А.<sup>2</sup>, Керенцев А.Ф.<sup>2</sup>, Хмыль А.А.<sup>3</sup>**

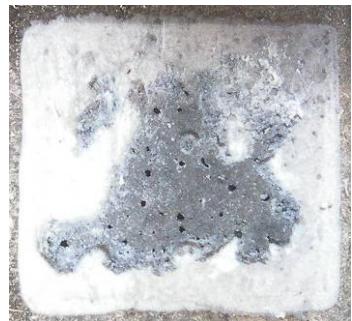
Рисунок 5 – Дефекты в припое под кристаллом после травления кремния

Оценка качества восьми монтажных конструкций «подложка – припой – п/п кристалл» проводилась методом лазерной интерферометрии по критерию значения остаточных механических напряжений (ОМН) в структуре п/п кристаллов и характера искривления их планарной поверхности (рисунок 3), а также методом лазерной фотоакустической микроскопии (рисунок 4) с последующим удалением кремния травлением в щелочи (рисунок 5).
