РЕКОНСТРУКЦИЯ УСАДЕБНЫХ ДОМОВ НА ТЕРРИТОРИИ БЕЛАРУСИ В СЕРЕДИНЕ XIX – НАЧАЛЕ XX в.

Асп. ГУЗ О. В.

Белорусский национальный технический университет

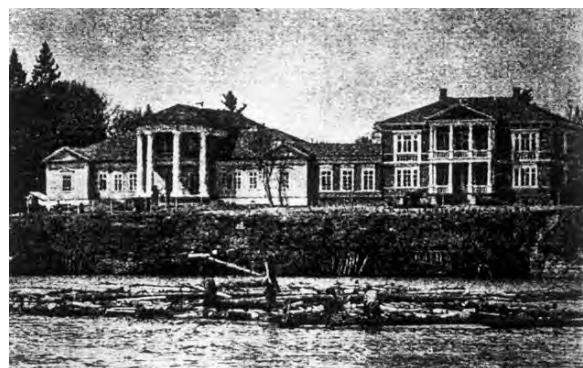
Рис. 1. Дом в Дорошевичах. Около 1914 г.

Еще один интересный, но достаточно типичный для того времени вид реконструкции был выполнен в усадьбе Дорошевичи (Петриковский район) (рис. 1). В первой трети XIX в. здесь построили большой одноэтажный дом. «Был деревянный, на высоких фундаментах, обшины досками; стены покрашены в светло-серый, кровля из гонта в красный, обрамления окон и колонны оштукатурены в белый... Главным его украшением были два класси-

цистических четырехколонных портика: один прямоугольный, с северного въезда, другой полукруглый, выдвинутый на юг к реке» [4, с. 10]. В 1890 г. хозяин дома Хероним Киневич пристроил новый двухэтажный корпус для семьи старшего сына [5, с. 39]. Новая пристройка была двухэтажной деревянной с четырехколонным портиком, выходящим на фасад, обращенным к реке. Судя по фотографии, пристройка выполнена в тех же пропорциях, что и старый дом. В результате реконструкции здание потеряло симметрию, два соединенных между собой объема равнозначны. Это редкий случай, когда новая пристройка подчинена существующему старому дому и выполнена в том же стиле.

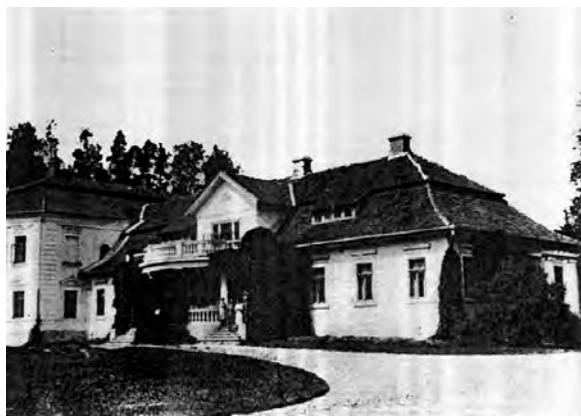
Рис. 2. Дом в Будславе после реконструкции

В Будславе (Мядельский район) в 1908–1910 гг. к деревянному дому с торцевой стороны был пристроен двухэтажный каменный объем. По проекту архитектора С. Сестренцевича по центру деревянного дома пристроили обширную веранду с балконом (рис. 2). В процессе реконструкции также устроены мансардные помещения и заменена оконная столярка, вместо маленьких квадратных членений окон устроены большие прямоугольные [8, с. 54]. Деревянный дом конца XVIII в. не теряет своего главенствующего положения в композиции. Пристойка и портик выполнены в плавных изогнутых линиях барокко. В результате реконструкции увеличилась жилая площадь, а старый дом превратился в живописную резиденцию, отвечающую вкусам хозяев.

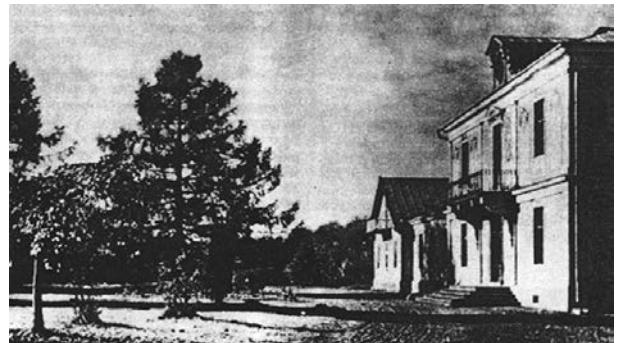
Рис. 3. Дом в Игнатичах

Новое двухэтажное каменное здание с одноэтажным крылом было пристроено к частично разобранному старому деревянному дому в Игнатичах (Минский район) в 1914 г. Проект усадебного дома был выполнен архитектором и художником И. Врублевским в барочных формах с богатой детализацией на фасаде. Центр дома подчеркнут люкарной и балконом на больших закругленных кронштейнах. В результате новое здание стало центром композиции (рис. 3).

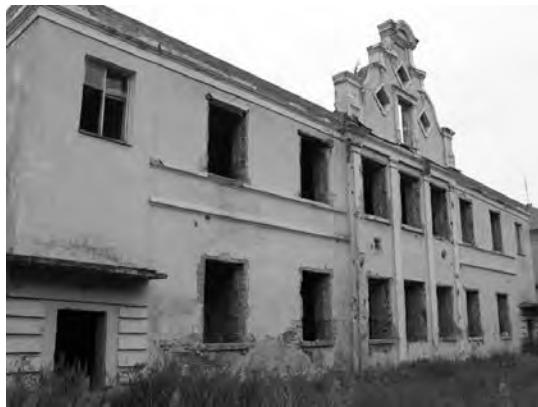
Рис. 4. Дом в Перковичах (фото 2004 г.)

В Перковичах (Дрогичинский район) в конце XIX в. четырехколонный портик был разобран после несчастного случая, когда извозчик

на четверке лошадей разбился об один из столбов (рис. 4). В 1906 г. был пристроен неоренессансный фронтон [9, с. 137].

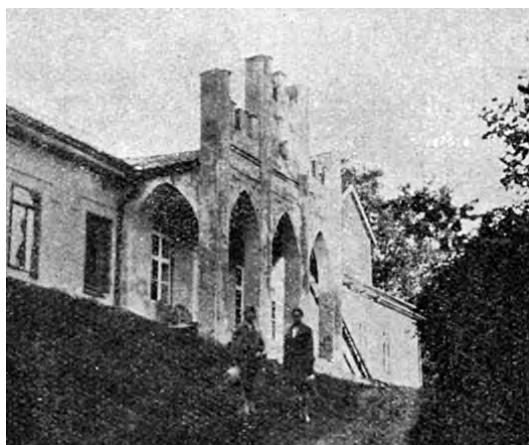
Рис. 5. Дом в Заверьи после реконструкции

Во многих усадебных домах, наоборот, были пристроены балконы на колоннах перед главным входом. В Заверьи (Браславский район) в середине XIX в. хозяева решили сделать главным западный фасад дома, посередине которого пристроили портик в готическом стиле, украшенный гербами Мирских и Гадлевских из черного дуба [10, с. 118]. В результате восточный фасад с четырехколонным портиком остался в классическом стиле, а западный приобрел готические черты (рис. 5). К парковому фасаду дома в Видзах-Ловчинских (Браславский район) в 1900 г. по проекту известного архитектора Т. Ростровского была пристроена двухэтажная арочная галерея. Дом в Видзах-Ловчинских со стороны озера выглядит двухэтажным, так как рельеф значительно понижается к озеру и открывается цокольный этаж. До реконструкции посередине находилась деревянная галерея.

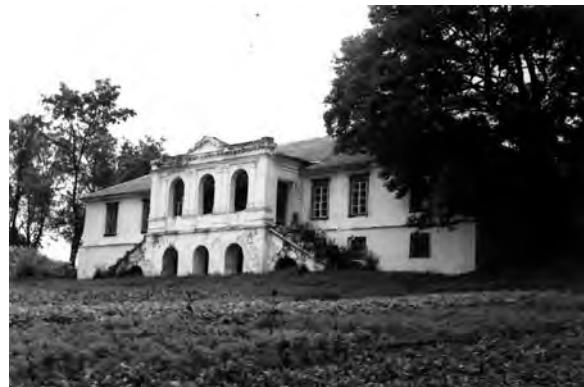
Рис. 6. Дом в Видзах-Ловчинских (фото 2003 г.)

После перестройки этот фасад значительно изменился, приобрел черты ренессанса, а главный фасад остался в стиле классицизма (рис. 6).

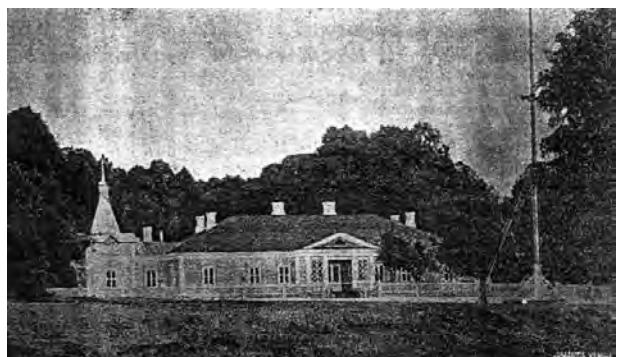
Рис. 7. Дом в Старом Борисове после реконструкции

Несколько иная ситуация у дома императора Наполеона I в Старом Борисове (рис. 7). Имение было куплено князьями Н. Н. и П. Н. Романовыми в 1899 г. [13, с. 60]. Среди построек был полуразвалившийся от ветхости дом, который использовался под конюшню. В начале XX в. этот дом считался достопримечательностью, так как, по-видимому, в нем останавливался Наполеон при переправе французов через Березину. После выкупа имения управляющий Д. П. Мещеринов получил разрешение

великих князей на реставрацию дома по имеющимся в его распоряжении данным. После реконструкции дом сохранил свой старый план с небольшими изменениями: «...с внешней стороны представляет одноэтажное здание, окрашенное в серовато-голубой цвет, перед домиком разбит цветник; крыша сделана на старинный лад гонтом... Дом состоит из 12 комнат, не считая сеней и церкви, пристроенных в 1899–1900 годах... Церковь и сени – единственное отклонение от плана, по которому дом был выстроен до 1812 года» [13, с. 61]. Церковь была пристроена и освящена по желанию матери владельцев [14].

Судя по сохранившимся фотографиям, пристройка церкви значительно изменила облик дома. Дом времен Наполеона – типичная для своего времени одноэтажная деревянная постройка, вытянутая в плане с портиком у главного фасада. После восстановления и пристройки церкви композиция стала несимметричной. Церковь была пристроена к левому торцу здания и перекрыта высокой шатровой крышей, что придало живописность облику здания. При реконструкции не преследовалась цель сделать дом-музей. Здание было предназначено для отдыха высочайших особ, комнаты обставлены комфортабельно.
